**UNIVERSIDAD CÉSAR VALLEJO**

**ESCUELA PROFESIONAL DE INGENIERÍA CIVIL**

**“ESTUDIO SÍSMICO EN CONSTRUCCIONES DE ADOBE Y SU  
INCIDENCIA EN LA REDUCCIÓN DE DESASTRES EN TAPACOA -  
RECUAY 2018”**

**TESIS PARA OBTENER EL TÍTULO PROFESIONAL DE  
INGENIERO CIVIL**

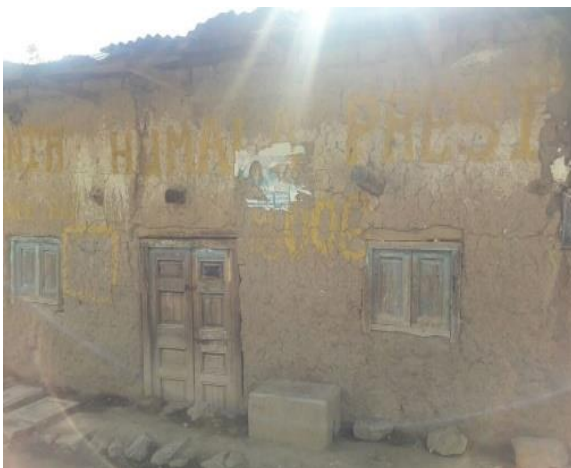
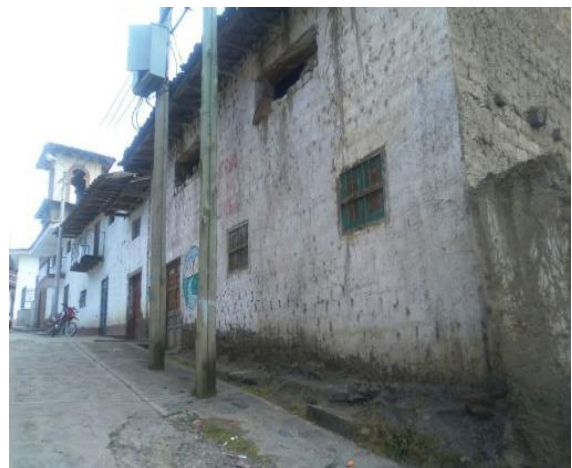
Figura N°13. Edificaciones propensas al colapso en Tapacocha, Recuay – Ancash.

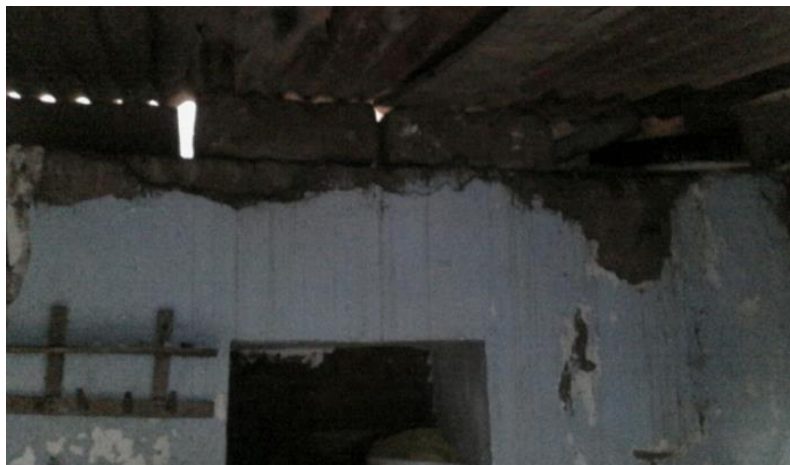
Figura N°15.Daños estructurales En la parte Interna de la vivienda.

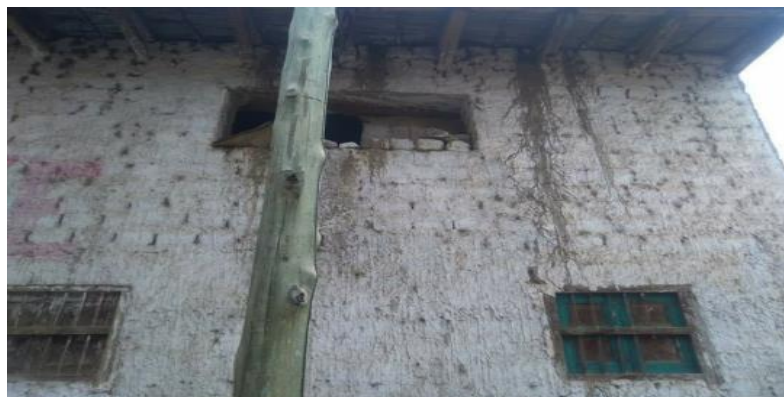
Figura N°16.vivienda deteriorada externamente.

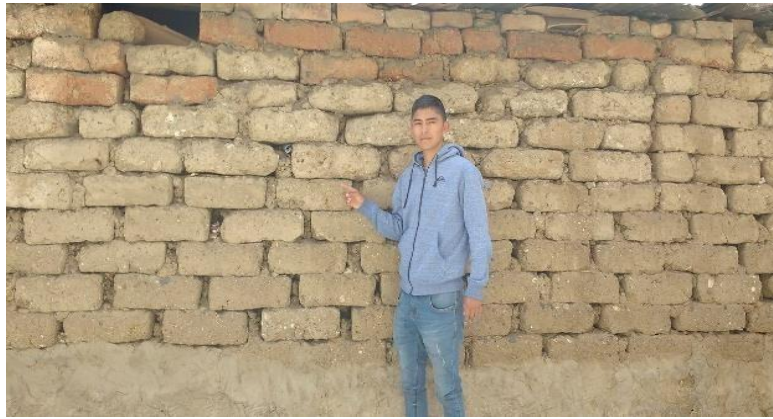
Figura N°17. Adobe de paja y barro sin simetría.

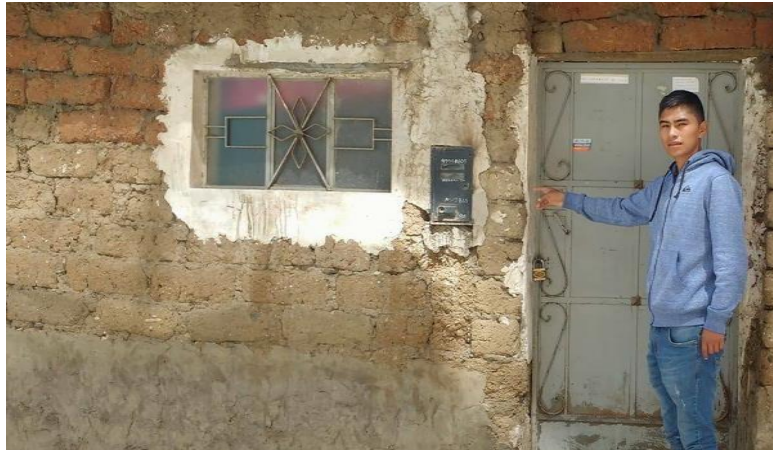
Figura N°18. Vivienda sin tarrajeo o recubrimiento  
En el distrito de Tapacocha.

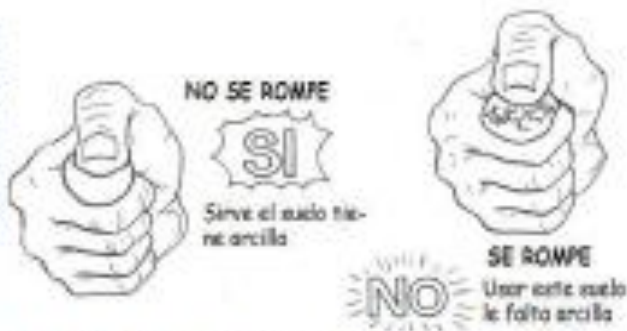
- 2.3. Presionar las cuatro bolitas secas.  
Una vez transcurrido el tiempo de secado, se debe presionar fuertemente cada una de las bolitas con el dedo pulgar y el dedo índice de una mano (ver imagen adjunta). En caso que luego de la prueba, se quiebren, rompan o agrieten al menos una sola bolita se debe volver a formar cuatro bolitas con los mismos materiales y dejando secar en las mismas condiciones anteriores.

- 2.4. Luego del tiempo de secado, se debe repetir la prueba.  
Si se vuelve a romper, quebrar o agrietar, se debe desechar la cantera de suelo donde se ha obtenido la tierra. Salvo que se mezcle con arcilla o suelo muy arcilloso. En caso, que luego de la prueba no se rompe, no se quiebren o no se agrieten ninguna de las cuatro bolitas, dicha cantera puede utilizarse como material de construcción.
